IDENTIFICAÇÃO DO VEÍCULO

ANO: 2013

MODELO: 9.150 DELIVERY

TIPO: CAMINHÃO

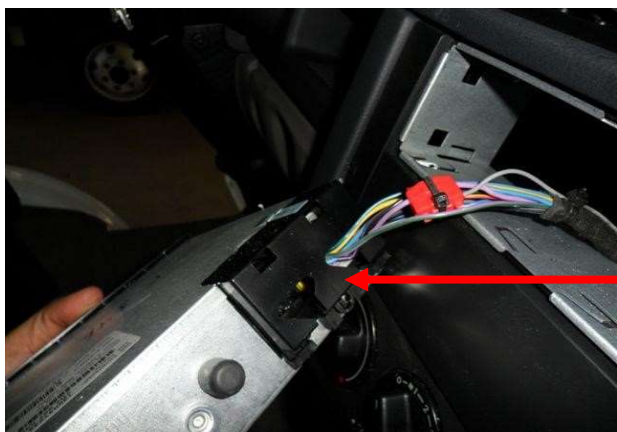
HODÔMETRO

PINO B8 DO TACÓGRAFO.

ATENÇÃO: TOMAR CUIDADO COM O ROMPIMENTO DO LACRE, SE ISTO ACONTECER OU SE FOR NECESSÁRIO, AVISAR O CLIENTE IMEDIATAMENTE.

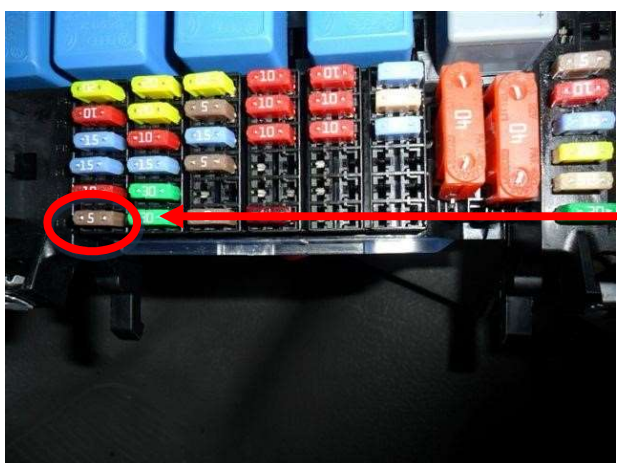
BLOQUEIO

FIO PRETO COM VERMELHO, ATRÁS DO PRIMEIRO FUSIVEL DE 5A (CONTANDO DA DIREITA PARA ESQUERDA - ÚLTIMA FILEIRA) NA CAIXA DE FUSIVEIS.

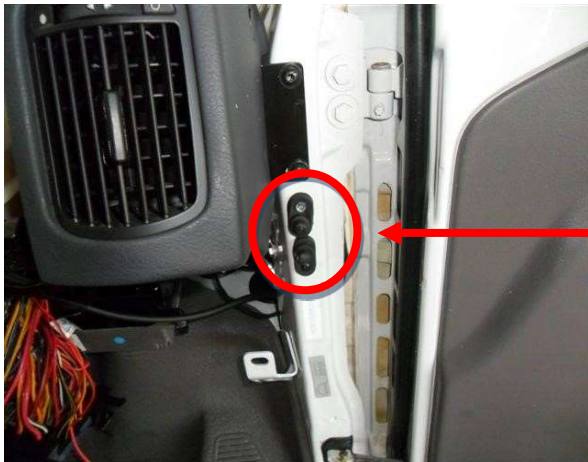
SENSOR DE CABINE

DEVERÁ SER INSTALADO NA COLUNA DA PORTA, ACIMA DO SENSOR DE PORTA DO FABRICANTE.

ATENÇÃO: ANTES DE FURAR, VERIFICAR SE NÃO PASSA NENHUM CHICOTE (CABO, FIO) POR DE TRÁS DA COLUNA.

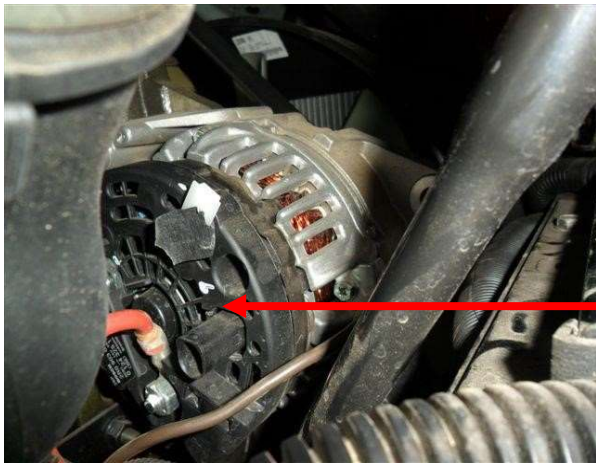
SINAL DE RPM DEVERÁ SER EXTRAÍDO DIRETAMENTE DO ALTERNADOR, PINO W. UTILIZAR O CONECTOR PARA LIGAÇÃO.

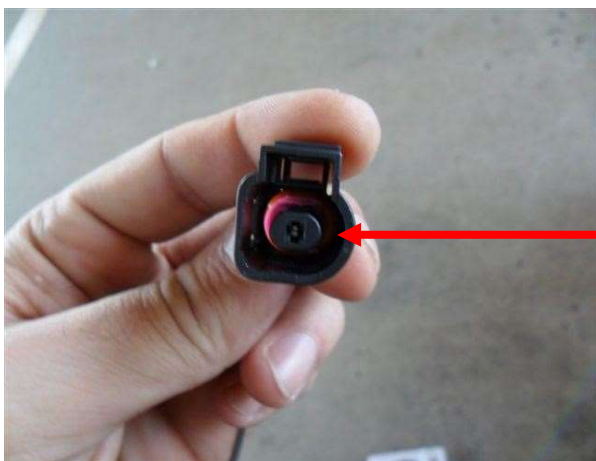
ADVERTÊNCIA: NA CENTRAL ELÉTRICA DESSE VEÍCULO, EXISTE UMA TRAVA DE FIXAÇÃO DOS FIOS NOS CONECTORES CONFORME FOTO ABAIXO. RETIRA-LÁ COM CUIDADO
